Daycruiser för åretrunt-bruk

Av Bengt Utterström (text & foto)

TEST: MINOR 27

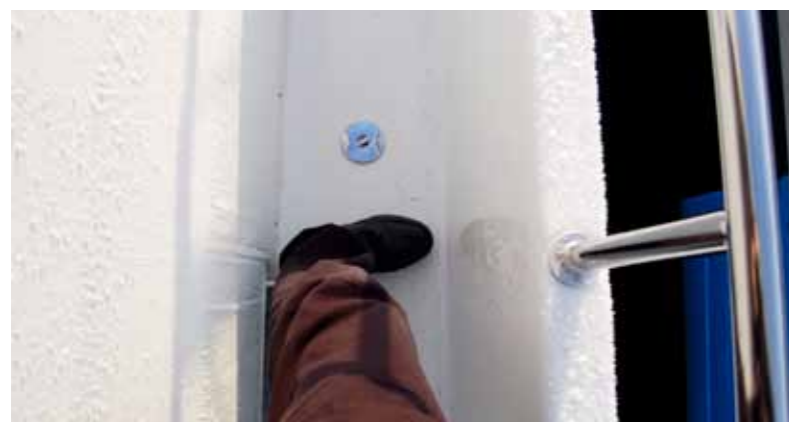
Breda gångbord med låg snubbelrisk. Mina 43:or rör sig ledigt på alla ledder.

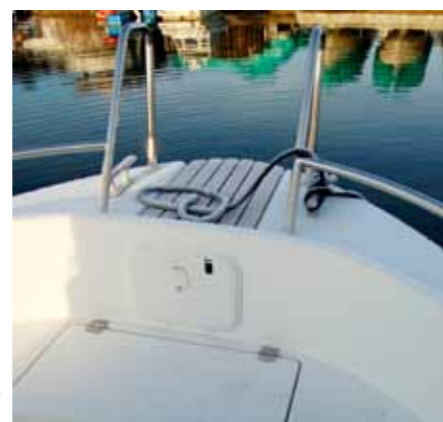
Att ta sig ombord och hoppa iland är busenkelt. Ett rejält peke med stadigt räcke är precis vad vi nordbor önskar oss.

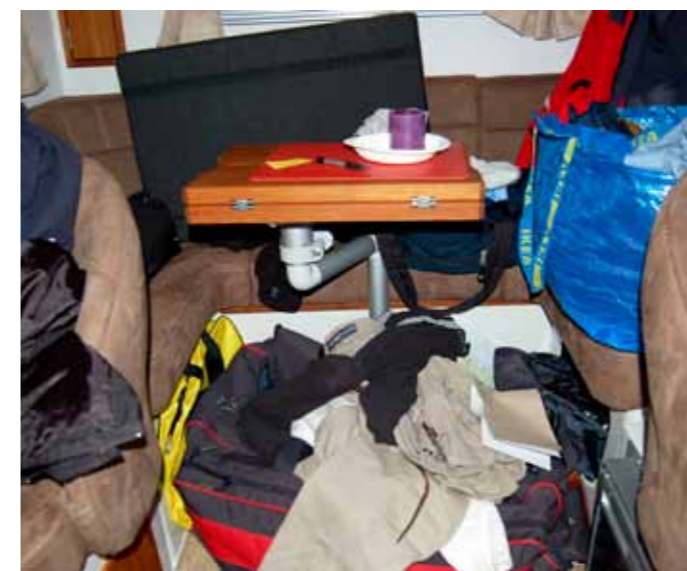
Hytten är knappast rymlig. Stuvutrymmen finns under dynorna men det är ett allt för stort projekt att komma åt dem. Vi levde i kappsäck under de tre dagarna.

Föröver finns en hytt. Den rym-
mer en kort koj på styrbordssidan
där ett barn kan sova. På babords
sida är kojen lång och avslutas med
en stickkoj akterut. Med hjälp av en
iläggsskiva sover två vuxna hyfsat
bra. Räkna inte med att kunna bäd-
da med lakan och täcke. Sovsäckar
gör sig bäst här. När iläggsskivan,
som för övrigt var slarvigt tillsagd,
är på plats försvinner i stort sett allt
golvutrymme. Ombyte till nattklä-
der måste då ske i styrhytten.

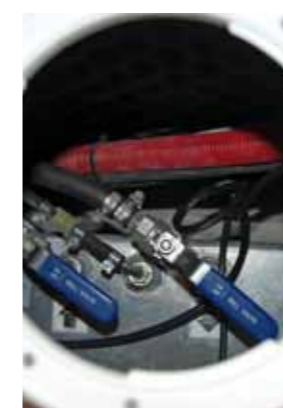
Avstängningskranar för bränslet är lättåtkomliga. I mitten ses värmarens sugledning med filter.

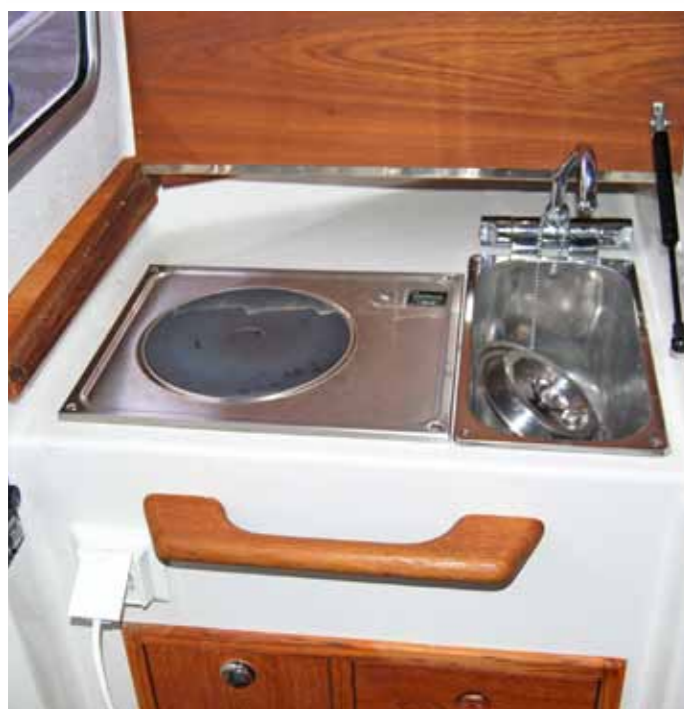
Pentry finns, men det är mer ett campingkök än ett riktigt pentry. Den högra kranen är svår att använda. Om hela kranen placerats fem centimeter åt vänster hade det fungerat bättre.

På babordssidan finns ett fint
utrymme att lägga sjökorten på.
Babordssidan rymmer också pen-
trydelen. Modell campingkök. Den
lilla diskhon är gjord för att skölja
kaffekoppar och det är plottrigt att
komma åt vattenkranen. Om kran-
en hade placerats fem centimeter
längre åt vänster hade problemet
varit löst. Lådorna går att dra ut
hela vägen och ser man inte upp
rasar de ned på durken. Spisen är
en fotogendrivna Wallas. Den är
beroende av ström och bränsle för
att fungera. Behållaren med lysfoto-
gen sitter trångt till och det är irrite-
rande besvärligt att skruva på locket
till dunken när man fyllt behållaren.

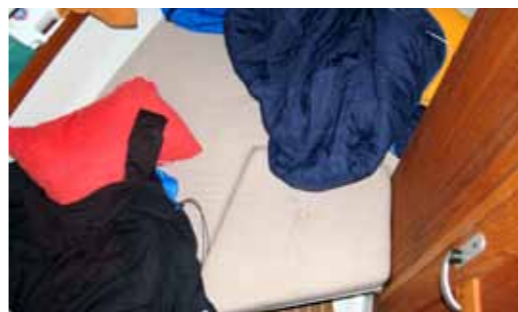
Nere i ruffen en traditionell V-koj. Iläggs-skiva finns som ger större bädd. Men den tar bort golvytan och det blir trixigt att ta sig i och ur.

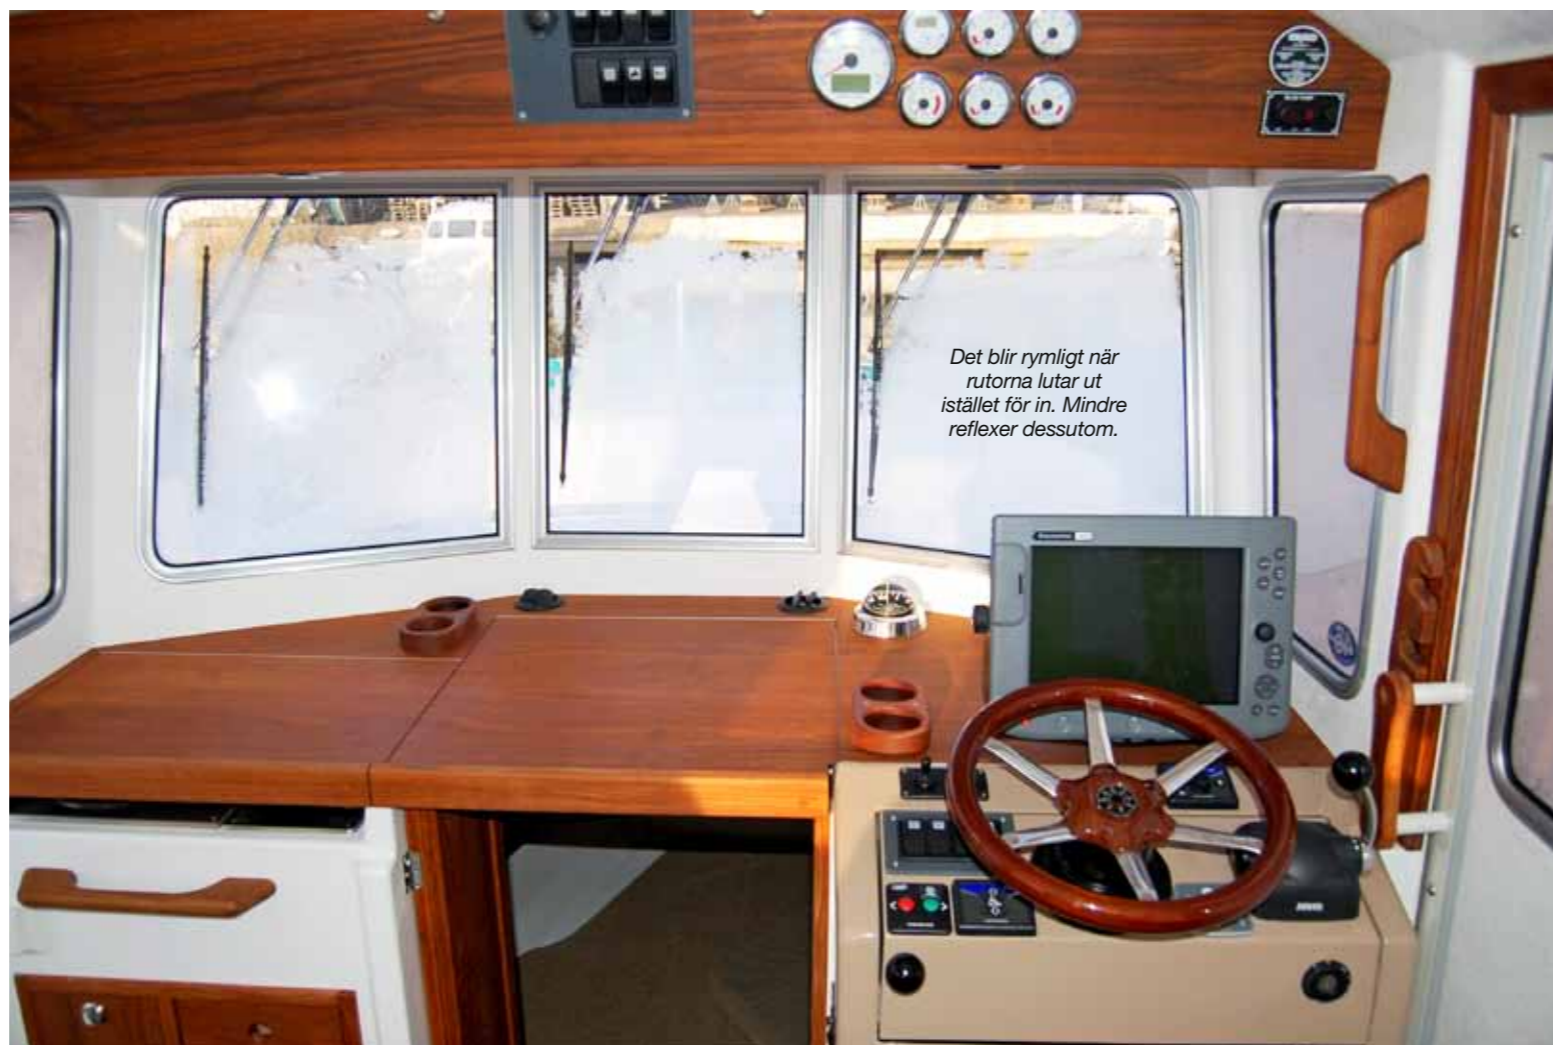
Det blir rymligt när rutorna lutar ut istället för in. Mindre reflexer dessutom.

De framåtlutande rutorna mot-
verkar reflexer och ger ett extra ut-
rymme på dess insida. Bakåtlutande
rutor tar ofta plats och dessutom är
det lätt att slå huvudet i en sådan.
Här var det inga problem med den
saken även när sjön var riktigt grov
med vågor över 3 meters höjd.
